# 耒阳市湖南金凯循环科技股份有限公司 “10.18”废电池爆炸事故调查报告

2023年10月18日16时29分许，耒阳市湖南金凯循环科技股份有限公司发生一起废电池爆炸事故，事故波及面积约300平方米，无人员伤亡，直接经济损失15万元。

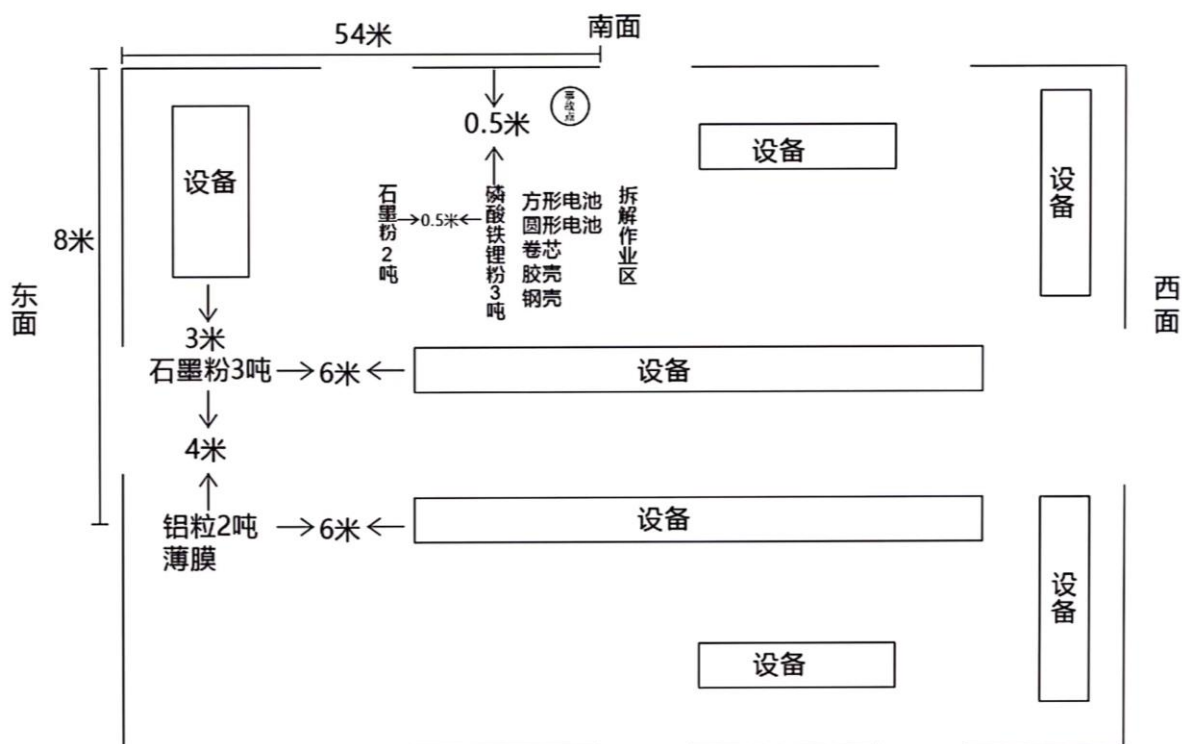
图一 7号车间事发前缓存区产品储存示意图

事发前，7号车间拆解作业区东侧存有废旧电池、胶壳、钢壳、石墨粉，在拆解作业区东北方向存有磷酸铁锂粉、铝粒、塑料薄膜等物质，其中事发地点距石墨粉堆最远直线距离约为20m，距铝粉堆约为55m（见图一），具体缓存区存放的产品数量见下表。在距拆解作业2m左右的位置存放有2蛇皮袋拆解抽取的卷芯（事发地点），卷芯总重量约为1.5吨，至事发时卷芯存储该位置已有2天。

注：事发点距石墨粉最远距离20米，距铝粒55米

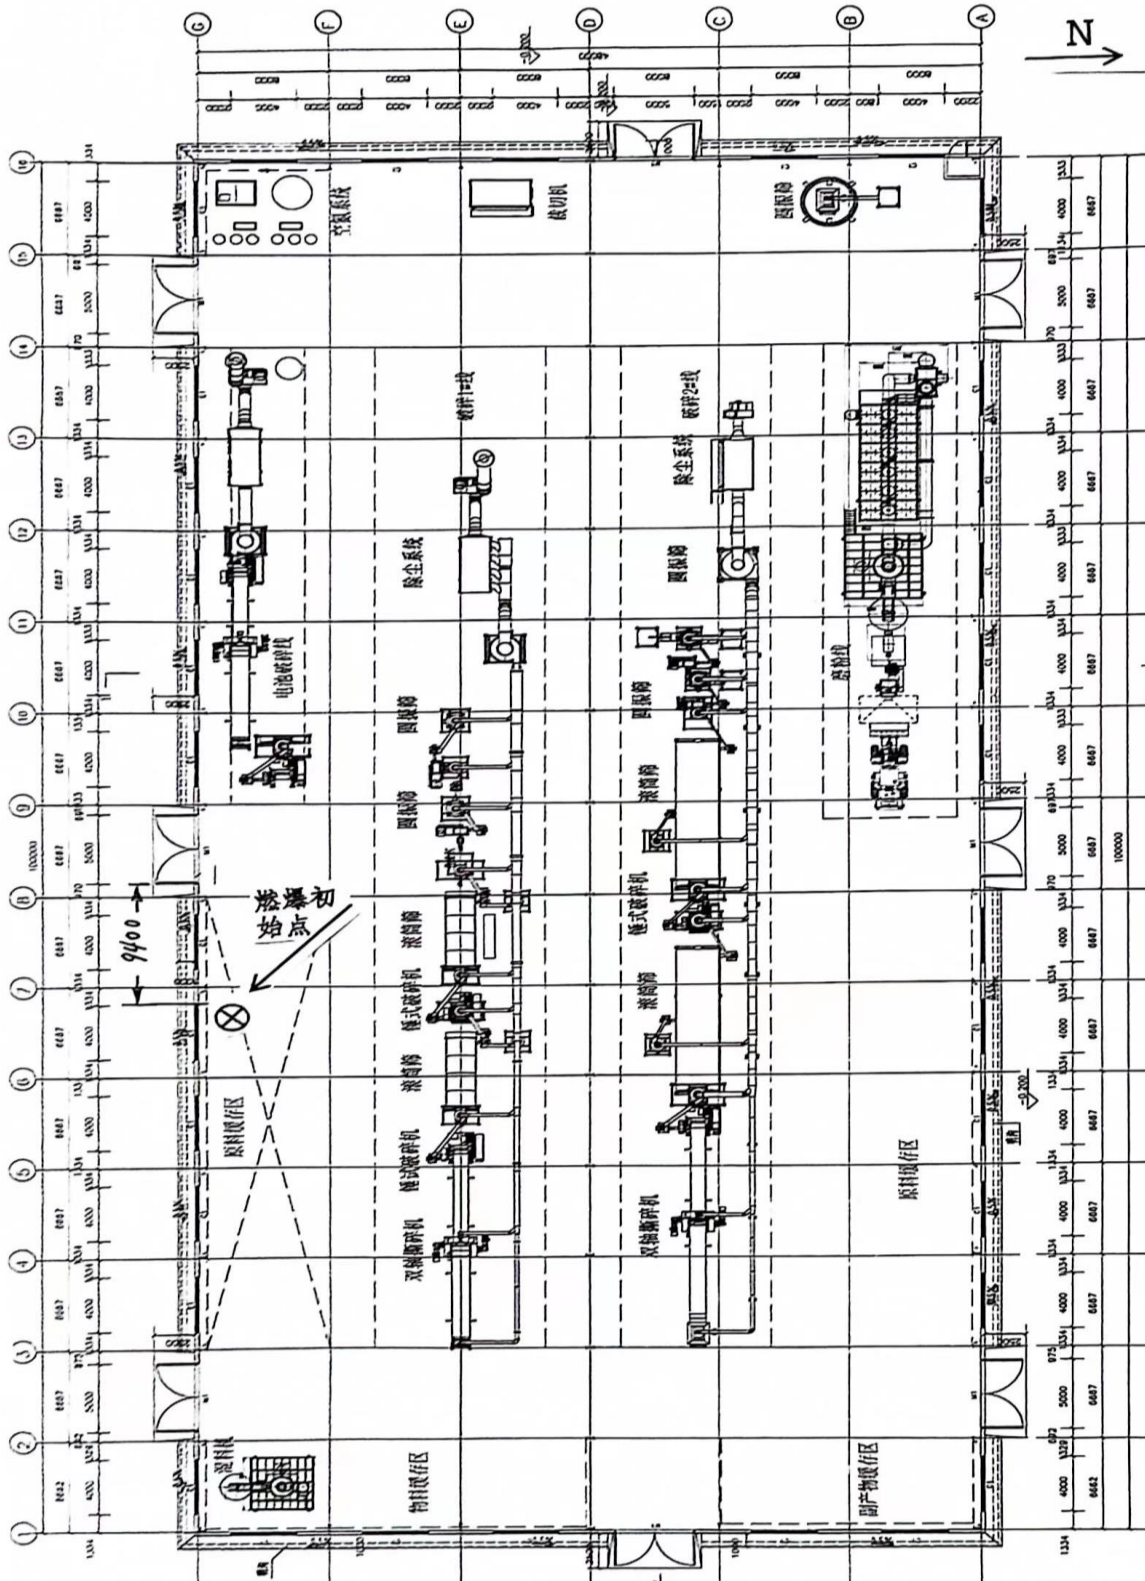
图二 7号车间设备布置图

材，但至事发前该车间未经消防验收。该车间由不同轴线划分作业区域，东西方向划有①~⑯号轴线，南北方向划有A~G轴线，事故燃爆初始地点位于车间南翼靠墙壁的⑥~⑦轴线之间（见图二）。

因此，综合认定爆炸点位于 7 号厂房南侧原料缓存区距南墙 1.5 米—2.3 米、距南墙中间大门东边框 9.4 米—10.2 米范围内的废旧电池堆垛。（如图二）

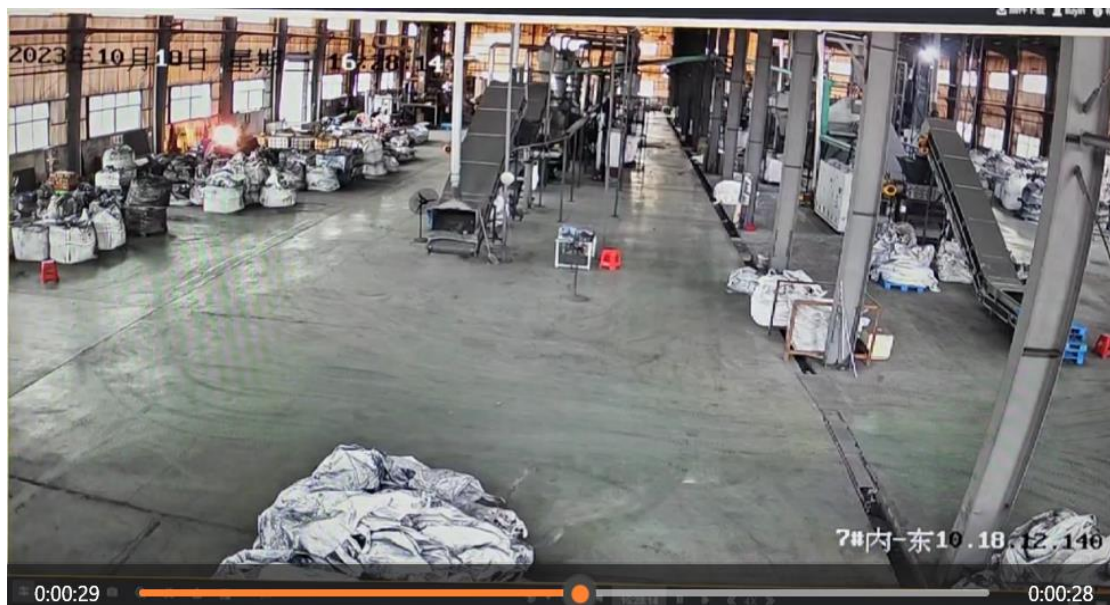
球，这是锂离子电池爆炸的典型特征（见图四）。

(1) 发生首次爆炸（未彻底放电的废旧电池包自燃爆炸，黄色火焰是电解液和电解液裂解的烃类气体的爆炸颜色，有类似的试验验证）

1. 经查看 7 号厂房内监控视频画面，发现最初冒烟和第一次爆炸的区域位于南墙和吨桶附近的废旧电池堆垛（如图四）。

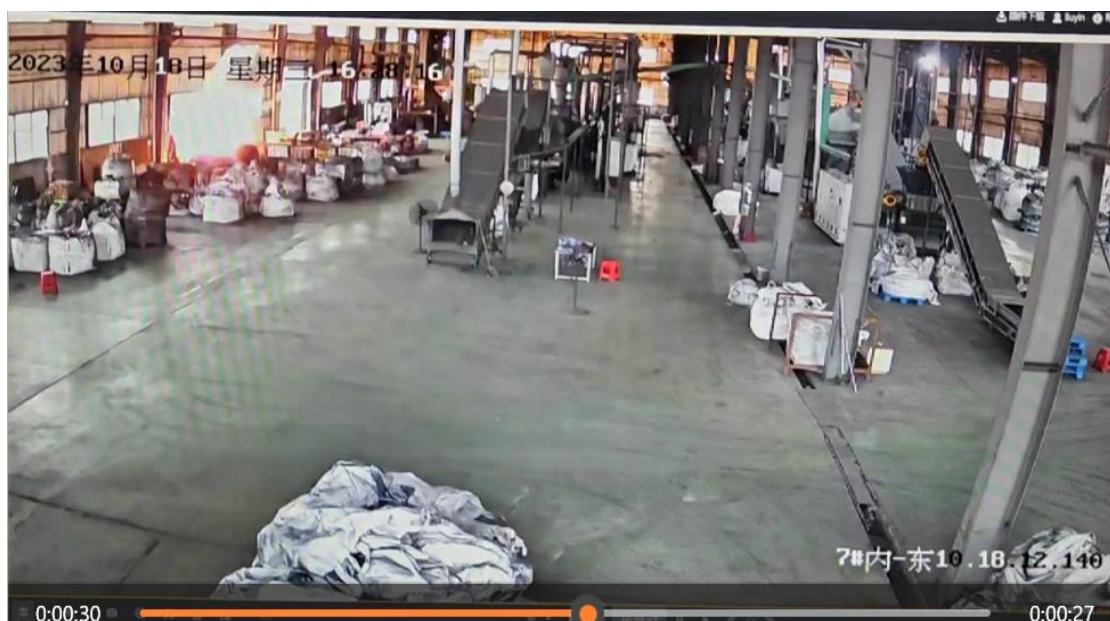
(2) 白色的电解液烟雾被点燃后形成更大的黄色火球爆炸扩散

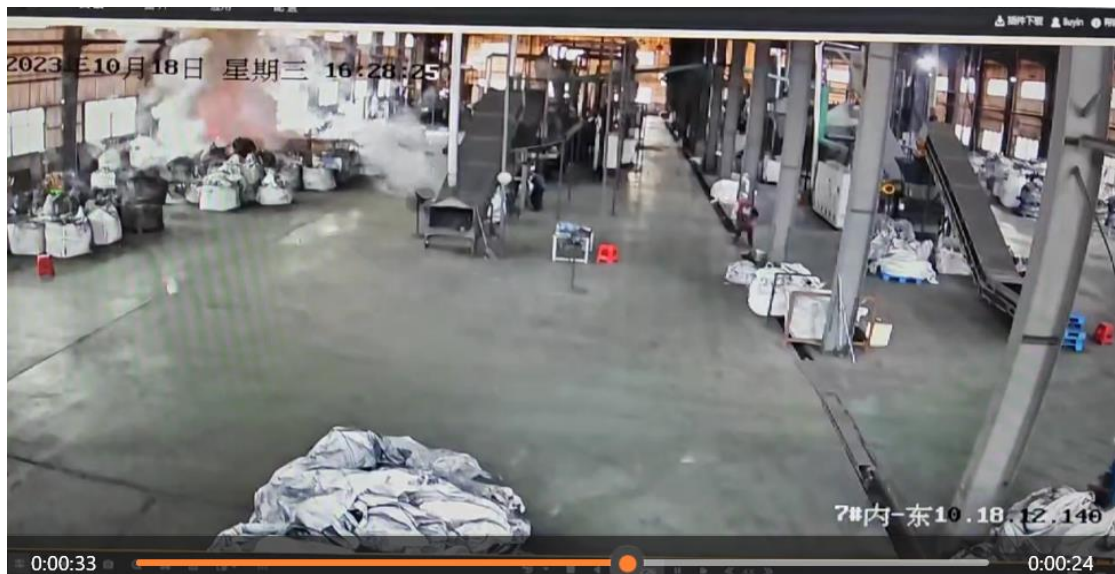
(3) 激发更大白色电解液烟雾和混杂黄色电解液火球且向外飞溅，冲击波损毁钢构建筑的玻璃

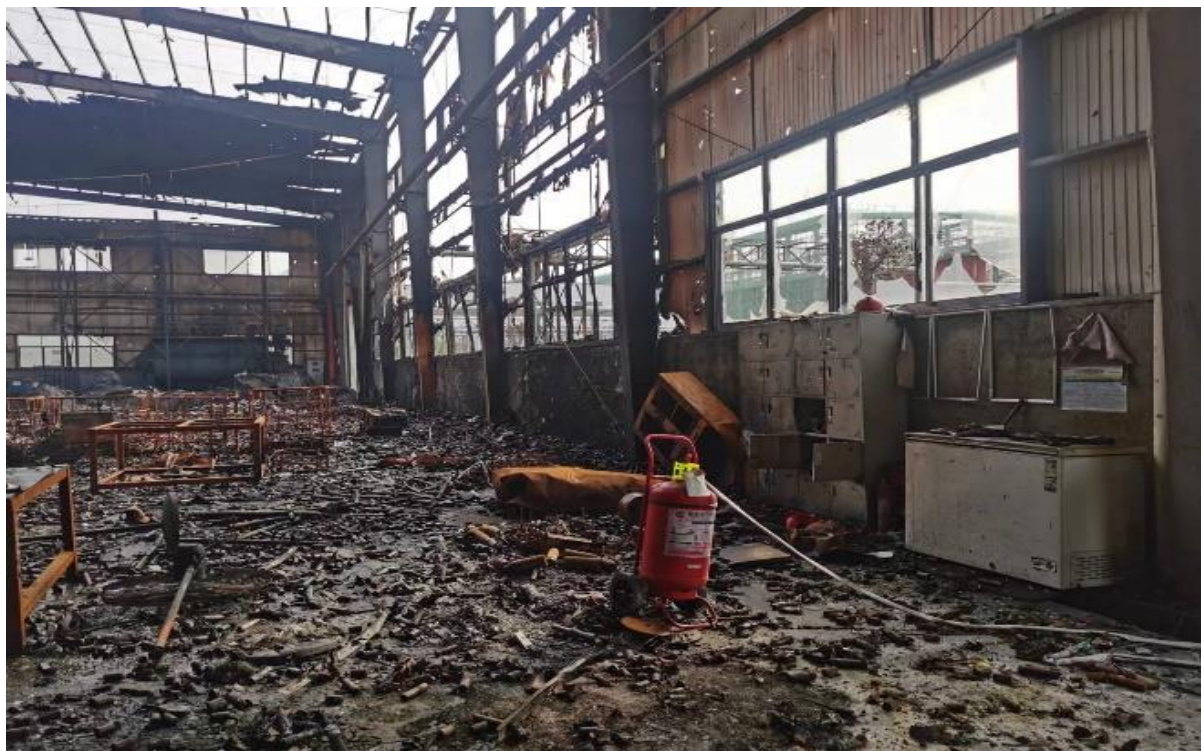
图五 事故现场照片

3. 现场勘查时，发现电池安全阀呈打开状态、现场可见被炸出的电池内部元件，现场建筑物高达 10m 的钢构厂房的轻质墙面和玻璃墙（安全设计的泄压面）被冲开，符合爆炸事故的分析。

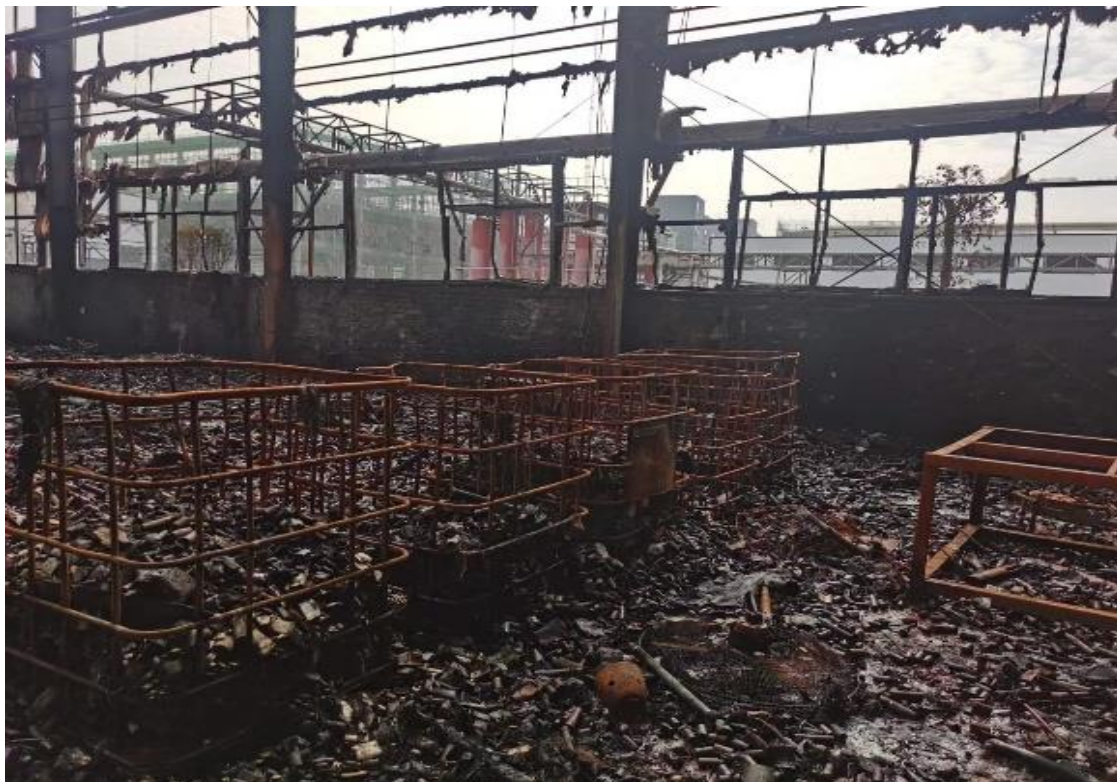
图六 事故现场照片

3. 通过现场勘验，事故范围为 7 号厂房南侧原料缓存区和副产物缓存区。根据现场燃烧蔓延痕迹、物品塌落层次、顶棚彩钢结构金属变色变形受损痕迹、窗户炸裂痕迹、外墙烟熏脱落痕迹等痕迹物证分析，7 号厂房南侧原料缓存区距南墙 1.5 米—2.3 米、距南墙中间大门东边框 9.4 米—10.2 米范围内的废旧电池堆垛受损最严重，与监控视频和问话笔录相吻合。
