# 耒阳市湖南金凯循环科技股份有限公司 “10.18”废电池爆炸事故调查报告

2023年10月18日16时29分许，耒阳市湖南金凯循环科技股份有限公司发生一起废电池爆炸事故，事故波及面积约300平方米，无人员伤亡，直接经济损失15万元。

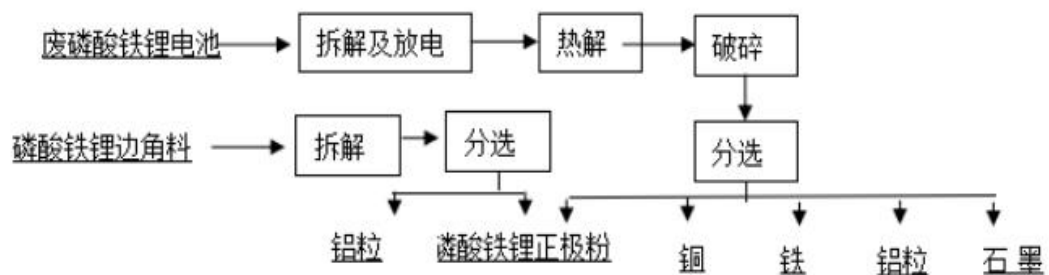
图三 7号车间预处理工序流程示意图

7号车间预处理工序包括废旧磷酸铁锂电池拆解、干燥热解和粉碎分选。通过对废旧磷酸铁锂电池、磷酸铁锂边角料及电池粉拆解、热解、破碎和分选，得到金属铜、铁、铝颗粒以及磷酸铁锂正极粉，最后将取得的磷酸铁锂正极粉转入4号车间碳酸锂生产线车间进行提纯生产电池级碳酸锂产品。7号车间具体工艺流程如下（见图三）：

1. 废旧电池拆解及放电：拆解工段是对废旧动力锂离子电池进行拆解，拆解方式为半自动拆解方式（人工和设备相结合）进行。将拆解后的磷酸铁锂电池或电芯，放入加了硫酸钠或氯化钠的水溶液中浸泡进行放电、或者将电池直接送入保护气氛下进行带电破碎。拆解产生的金属（铜、铝壳）作为一般工业固废暂存后外售。事故发生在此工序过程中，因电池拆解及放电作业区周边的原料缓存区未放电完全的锂电池燃爆引发事故。
